# COMUNE DI SANTA SOFIA

### DISSESTO IDROGEOLOGICO MAGGIO 2023 A SEGUITO DI ECCEZIONALI PRECIPITAZIONI PIOVOSE DEL 16 MAGGIO 2023 E GIORNI SUCCESSIVI

#### Scheda n.1.1

##### Strada Collina di Pondo-Saviana tratto Località Vigne

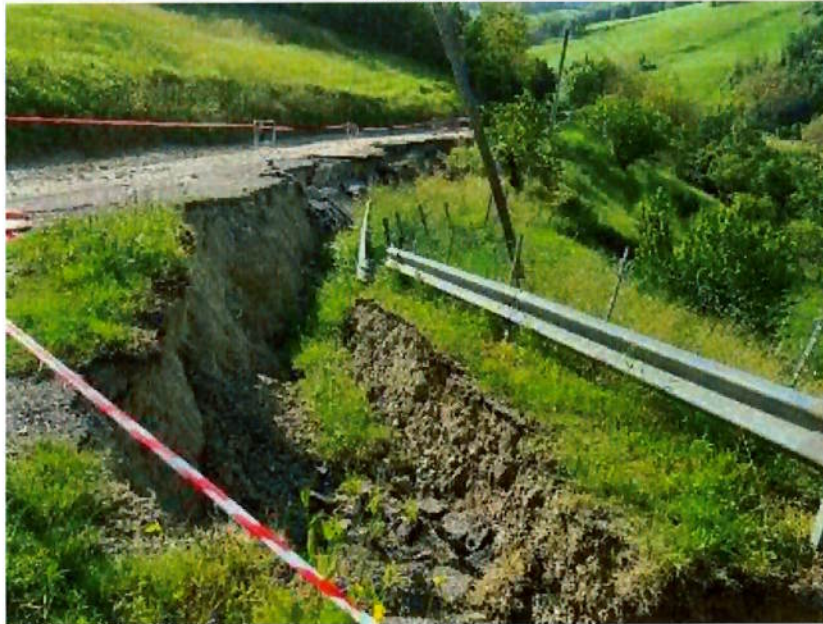
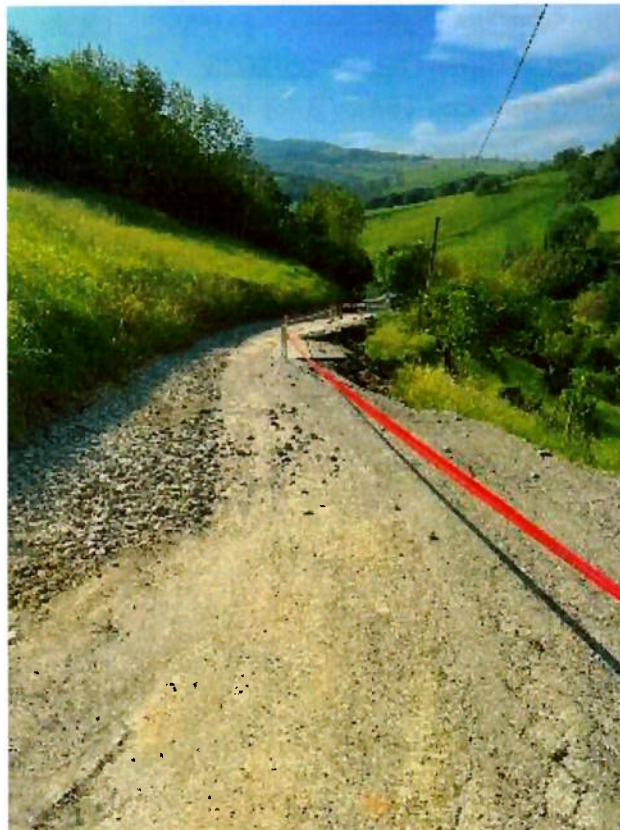
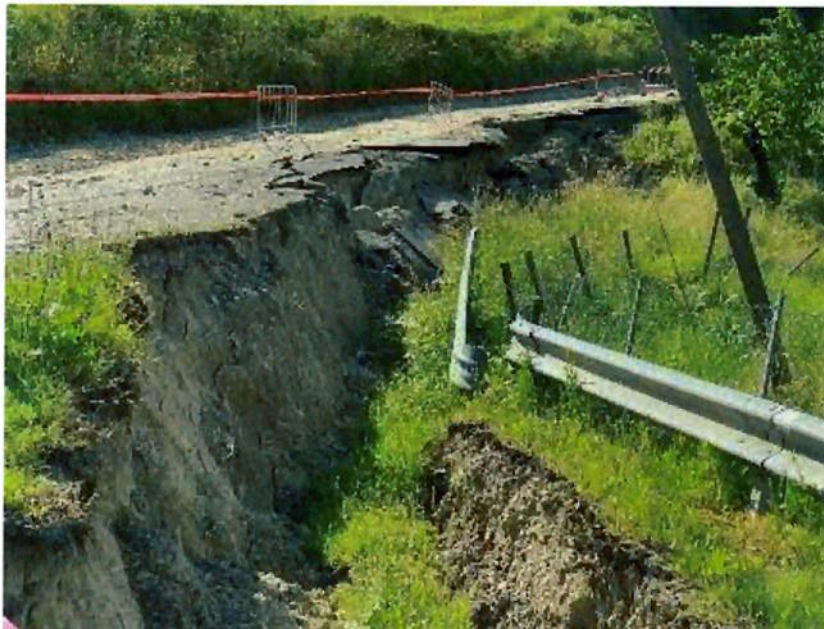
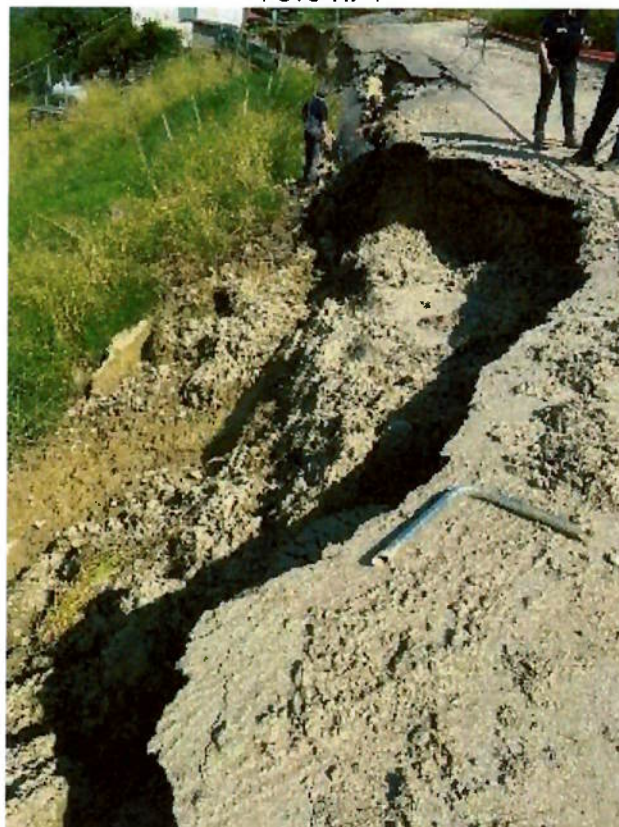
Nel caso specifico la causa prevalente è da attribuire alle abbondanti circolazioni idriche sotterranee lungo vie preferenziali in corrispondenza del contatto tra la base della coltre di terreno superficiale ed il tetto del substrato compatto.

- il collasso della scarpata di valle della sede stradale con conseguente crollo della banchina e gran parte della carreggiata;
- ribaltamento di muretto in c.a. di confine con la proprietà privata e relativa barriera guardrail esistente;
- scivolamento del terreno di monte del tornante stradale ed ostruzione dei fossi stradali.

- la rimozione del terreno e vegetazione scivolato a valle;
- la realizzazione di una nuova scarpata di valle previa verifica della stabilità della base di appoggio e realizzazione di banche di terreno compattato;
- posa in opera di drenaggi completi di tubo microfessurato;
- ricostruzione della sede stradale franata e ripristino della fondazione stradale con posa di macinato e misto granulare stabilizzato compattato;
- nuova pavimentazione stradale in conglomerato bituminoso;
- riprofilatura della scarpata di monte con la ricostruzione della banchina e ripristino del fosso stradale;
- posa in opera di un nuovo guardrail previa rimozione dell'esistente danneggiato;

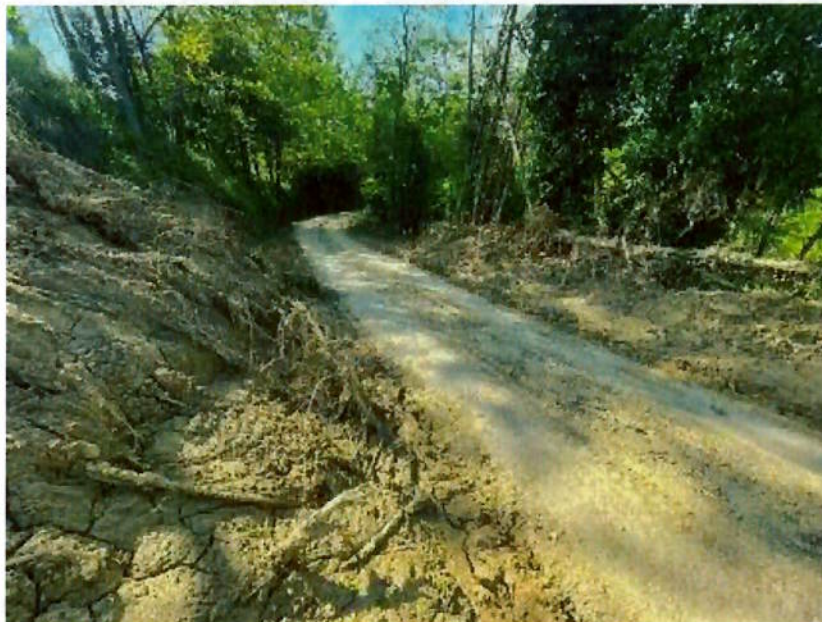
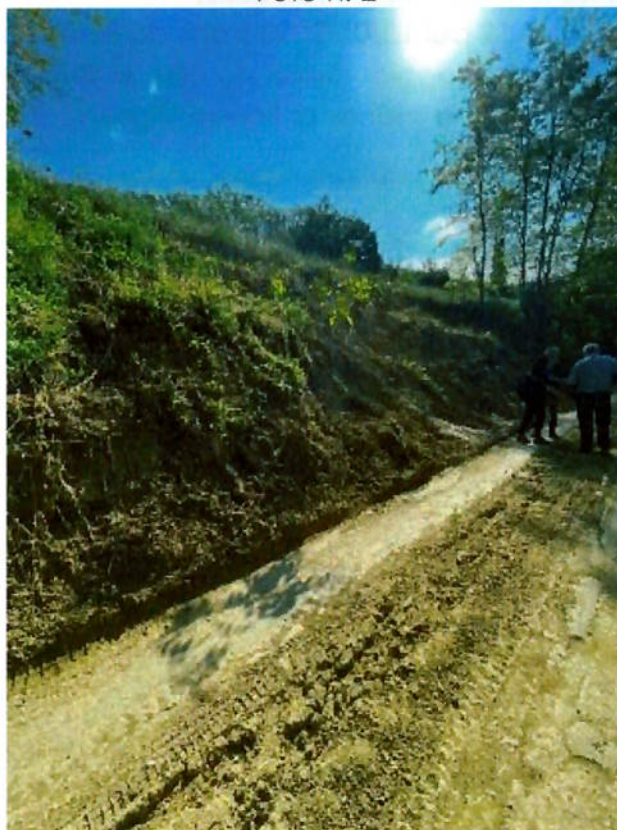
In particolare trattasi di uno scollamento della scarpata stradale di monte con profilo eccessivamente ripido, e con alla sommità (ciglio) terreno poco consolidato per le annose lavorazioni agricole. I rilevanti quantitativi di acque superficiali e di infiltrazione localizzata hanno alterato le caratteristiche del terreno che compone la scarpata facendola collassare.

L'evento franoso ha provocato lo scivolamento di terreno della scarpata di monte fino ad invadere il piano viabile con ostruzione dei fossi stradali di scolo delle acque meteoriche.

- Rimozione del terreno franato su strada;
- Riprofilatura della scarpata di monte e di valle con realizzazione di nuova banchina compattata;
- Ripristino del fosso stradale lato scarpata di monte;
- Nuova pavimentazione in conglomerato bituminoso.

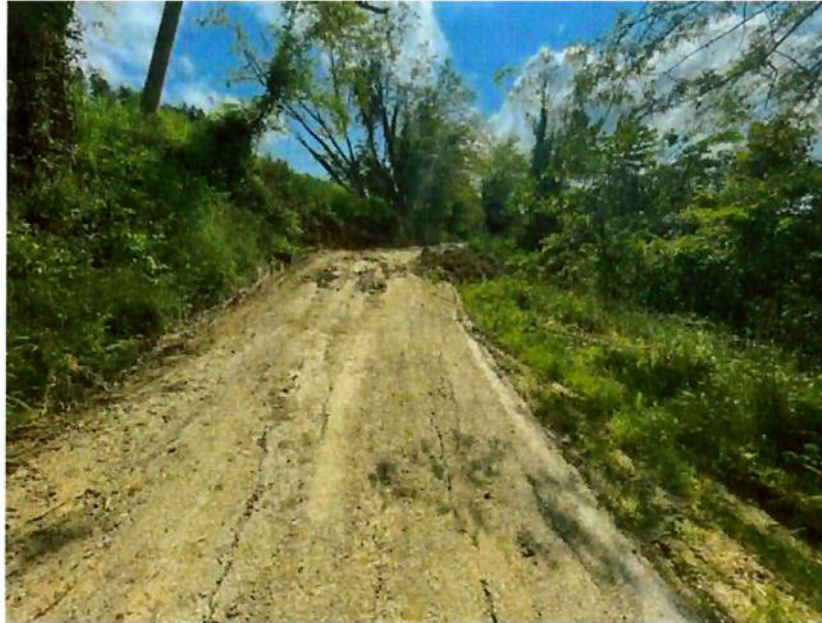
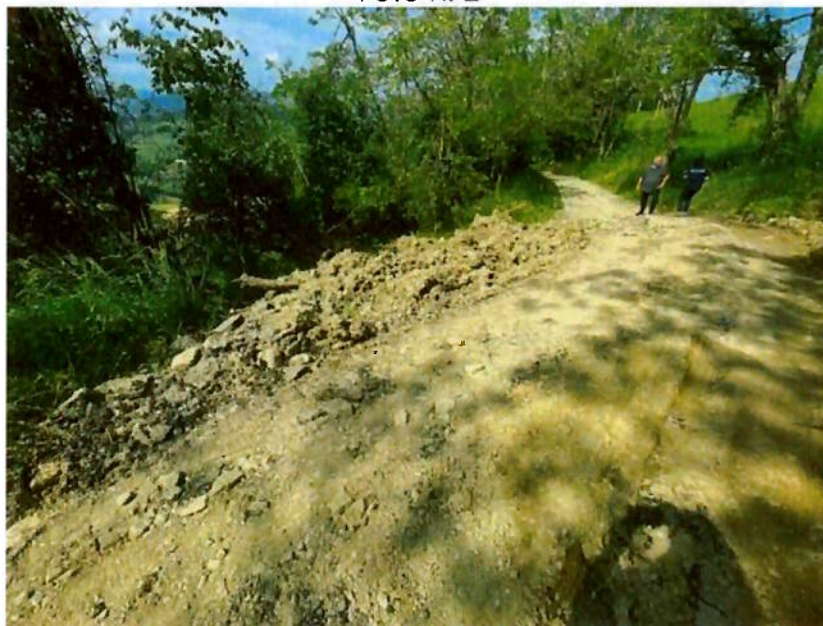
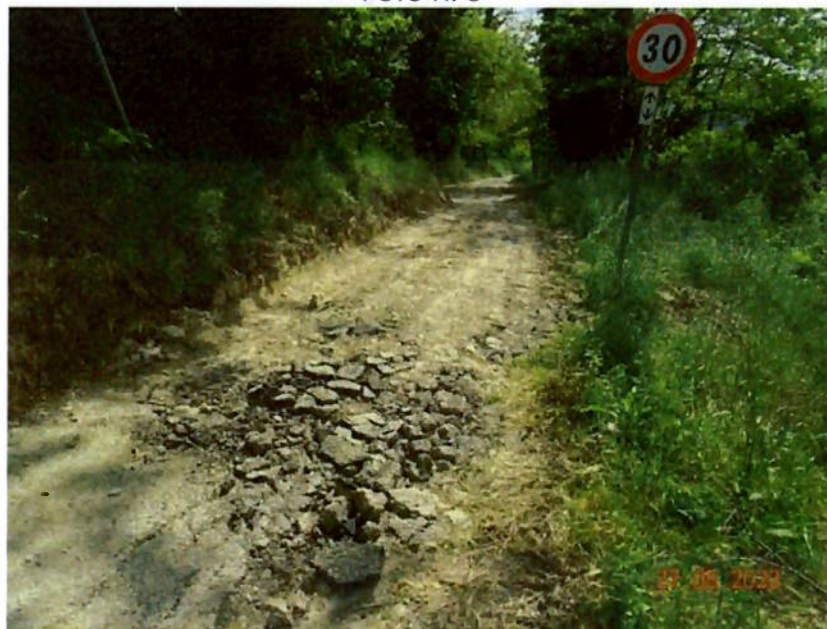
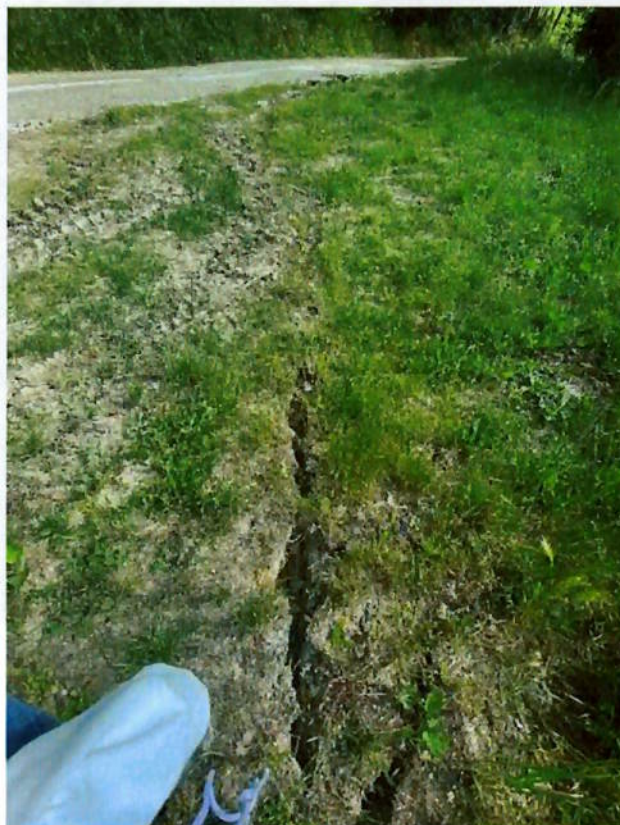
L'evento franoso è caratterizzato da un ampio fronte con sviluppo sia a monte che a valle della sede stradale. Dai dati rilevati emerge che la causa primaria del dissesto è rappresentata dalle circolazioni idriche che si attivano al contatto tra la copertura detritica ed il tetto del substrato.

- movimento franoso partendo dai terreni posti a monte con scivolamento rotazionale fino alle proprietà private poste a valle della sede stradale;
- avvallamenti e disconnessioni del piano viabile;
- smottamenti, scivolamenti di materiale che hanno invaso la carreggiata stradale ostruendo i fossi ed i tombinamenti esistenti;
- movimenti della linea aerea esistente telecom.

- la rimozione del terreno scivolato a valle e sulla carreggiata stradale;
- riprofilatura delle scarpate di monte e valle;
- ricostruzione della fondazione stradale in misto granulare stabilizzato e macinato riciclato compattato e rullato;
- ripristino delle banchine stradali e cunetta di monte in modo da permettere la corretta regimazione delle acque meteoriche.

Trattandosi di frana con un fronte abbastanza ampio ed in continuo assestamento, allo stato attuale non è stata realizzata la pavimentazione stradale in asfalto.

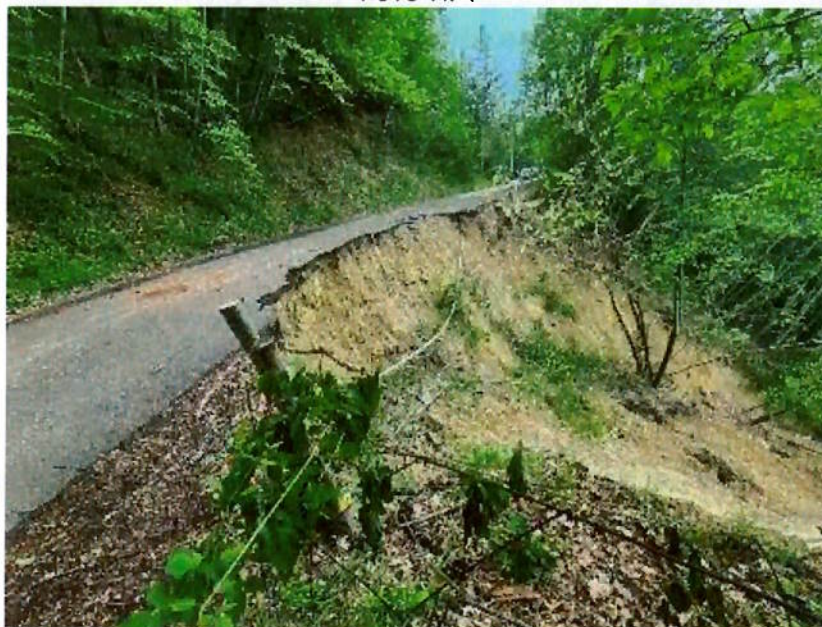
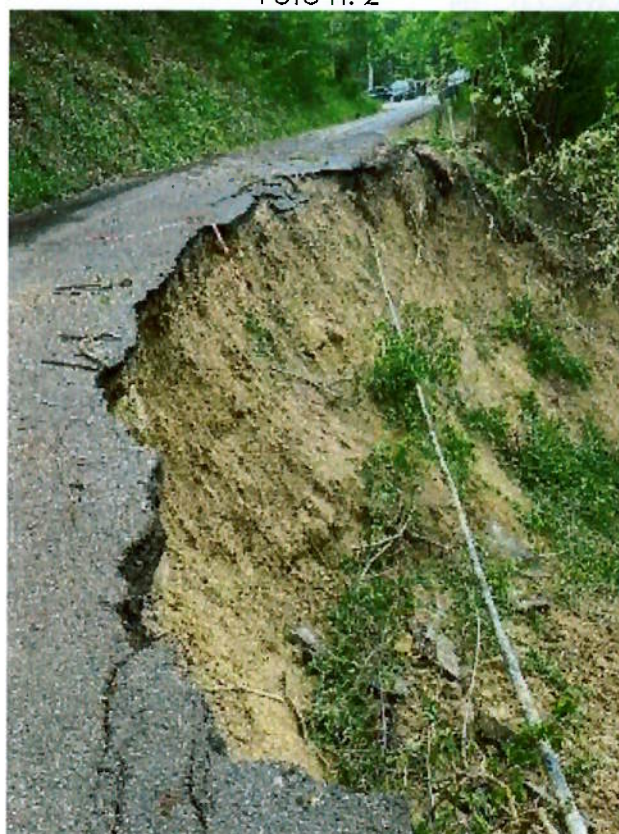
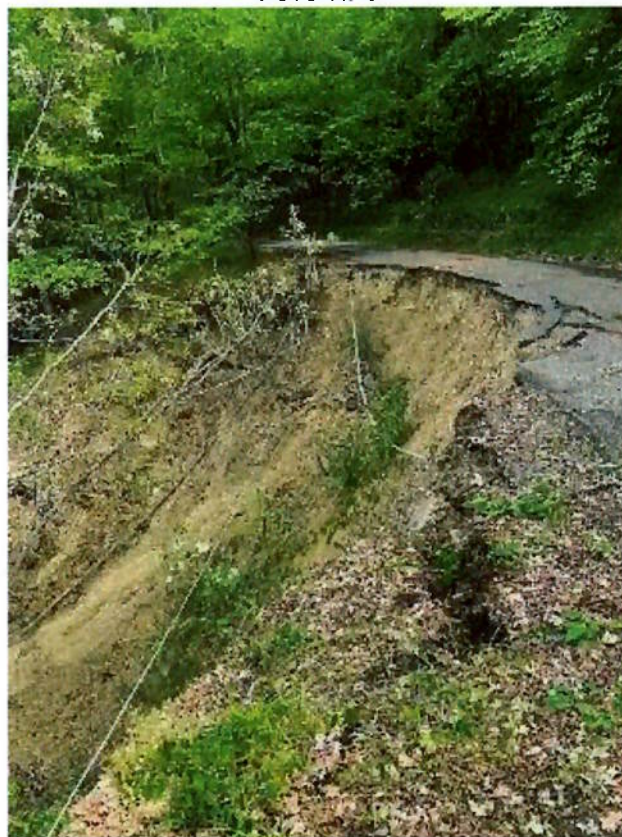
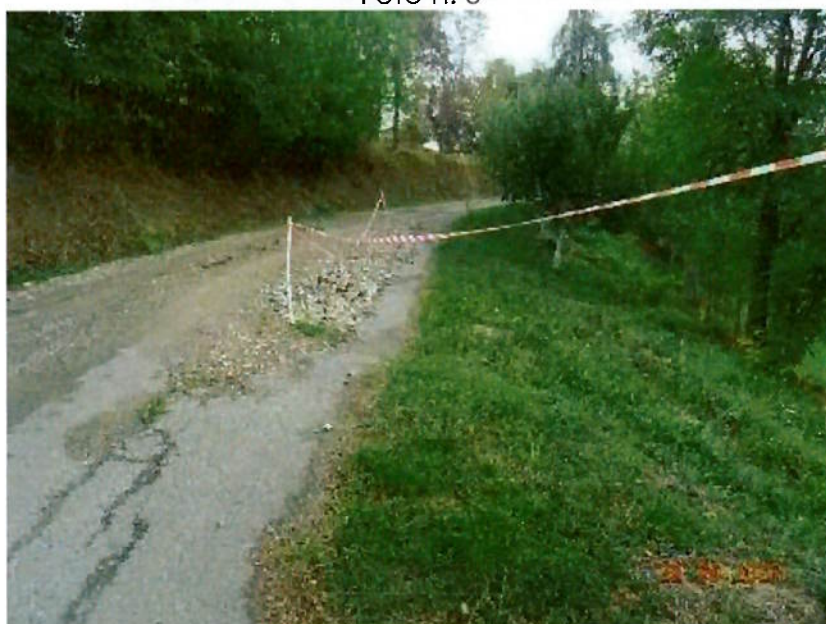
L'evento franoso ha provocato il crollo della banchina e della corsia stradale di valle con restringimento della carreggiata, coinvolgendo anche l'acquedotto locale gestito da Hera.

Sulla nicchia di distacco della frana è evidente un consistente affioramento di acqua di falda ad una profondità di circa m 2,50 dal piano viabile in conglomerato bituminoso.

- un leggero allargamento della sede stradale riprofilando la scarpata di monte;
- posa in opera di materiale drenante come ghiaia e macinato riciclato.
- posizionamento di new jersey in corrispondenza della sede stradale rimasta illesa;
- ripristino della tubazione dell'acquedotto Hera, tranciato a causa del movimento franoso avvenuto.

Considerato che il movimento ha interessato la maggior parte della carreggiata stradale con l'impossibilità di ricostruzione della stessa, vista la notevole pendenza ed altezza della scarpata di valle ad oggi la viabilità è rimasta interdetta come da Ordinanza del Sindaco del Comune.

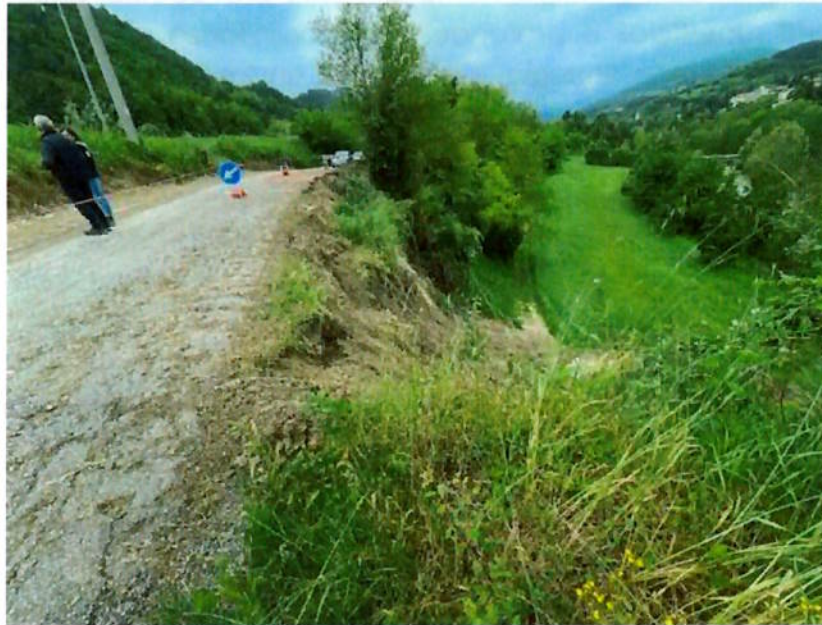
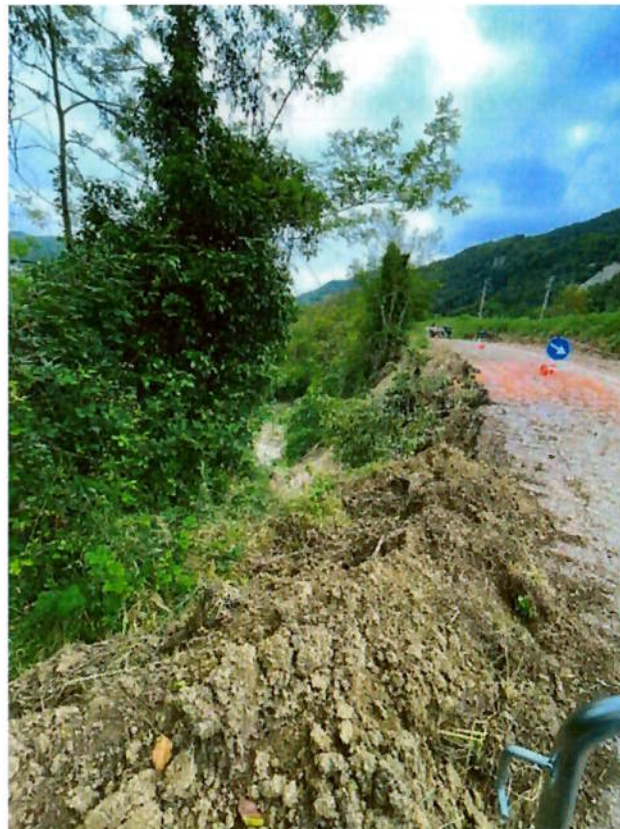
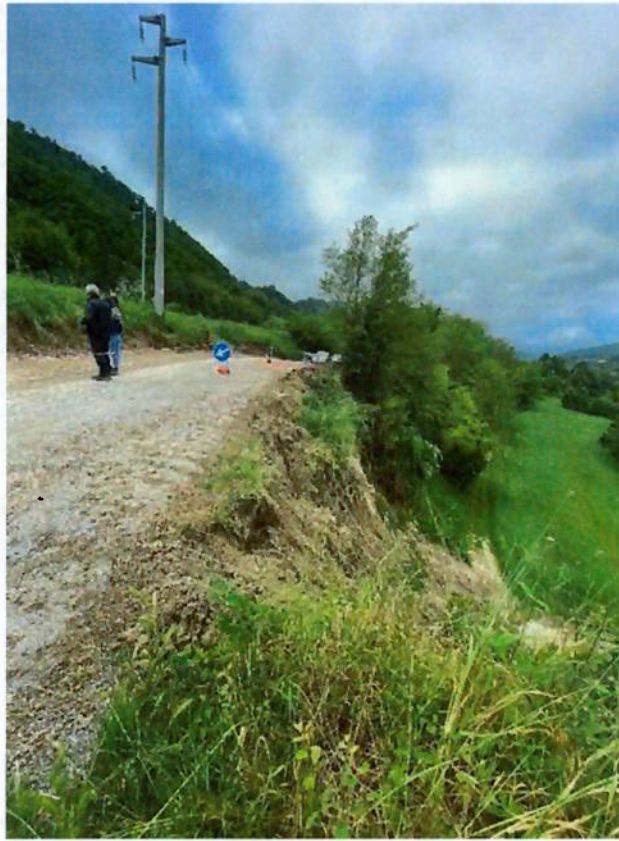
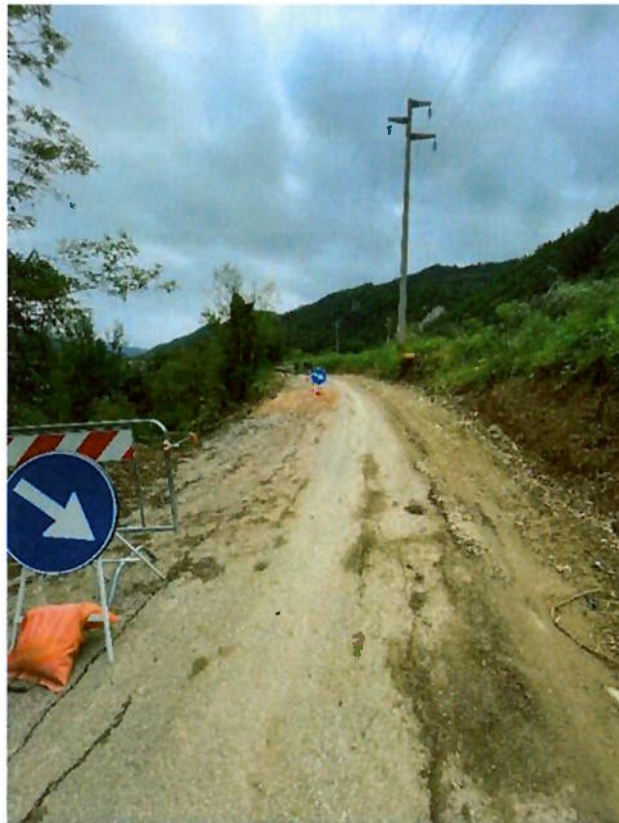
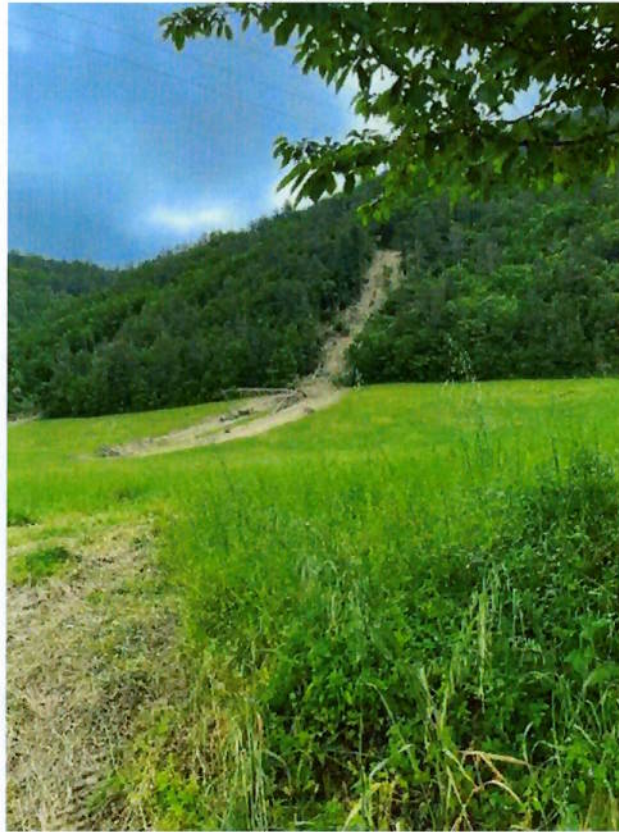
La causa scatenante dei dissesti che hanno coinvolto lo spessore di terreno che ricopre la roccia in posto, è da attribuire alle acque di scorrimento sotterraneo che nell'occasione hanno saturato l'orizzonte di terreno presente causandone il crollo lungo la scarpata di raccordo alla sponda destra del F.Bedente, che ha un profilo sub-verticale e sulla quale affiora la Formazione rocciosa con andamento stratigrafico a travepoggio.

In particolare nel caso specifico si è verificato un crollo della banchina stradale per franamento del versante di sottoscarpa del piano viabile con conseguente restringimento della carreggiata e pericolo di ulteriore aggravamento.

Si sono evidenziate anche colate di terreno della scarpata di monte con conseguente ostruzione dei fossi stradali.

- lo spostamento della sede viaria verso monte attraverso opere di sbancamento e successiva realizzazione di sottofondazione stradale in macinato riciclato e misto granulare stabilizzato opportunamente compattato e rullato;
- realizzazione di opere di drenaggio;
- posizionamento di newjersey in cemento a protezione dalla ripida scarpata di valle;
- spostamento di un palo Enel;
- ripristino e pulizia dei fossi di monte;

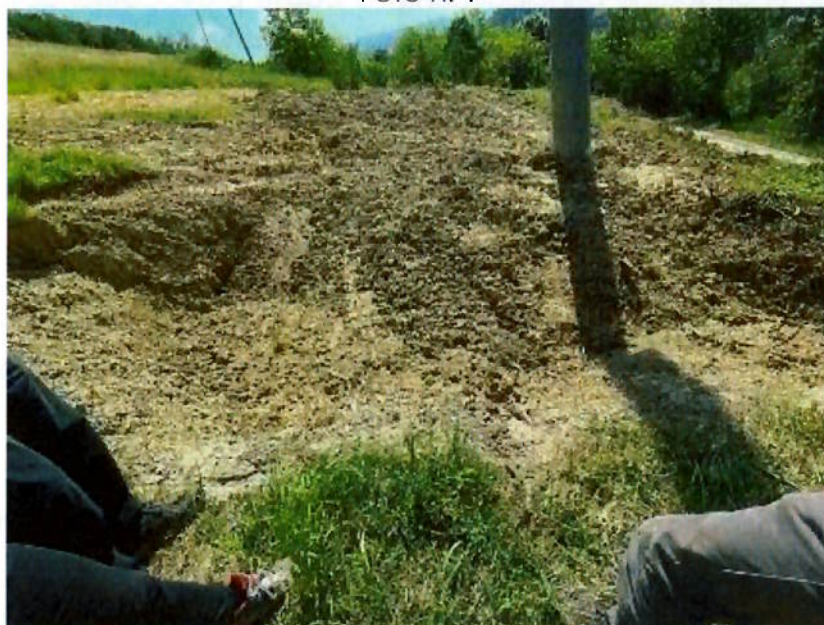
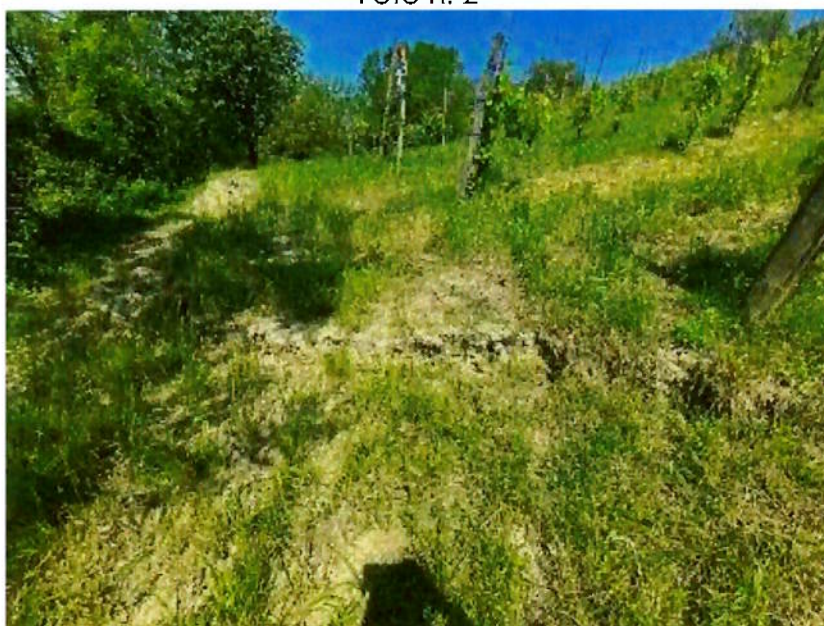
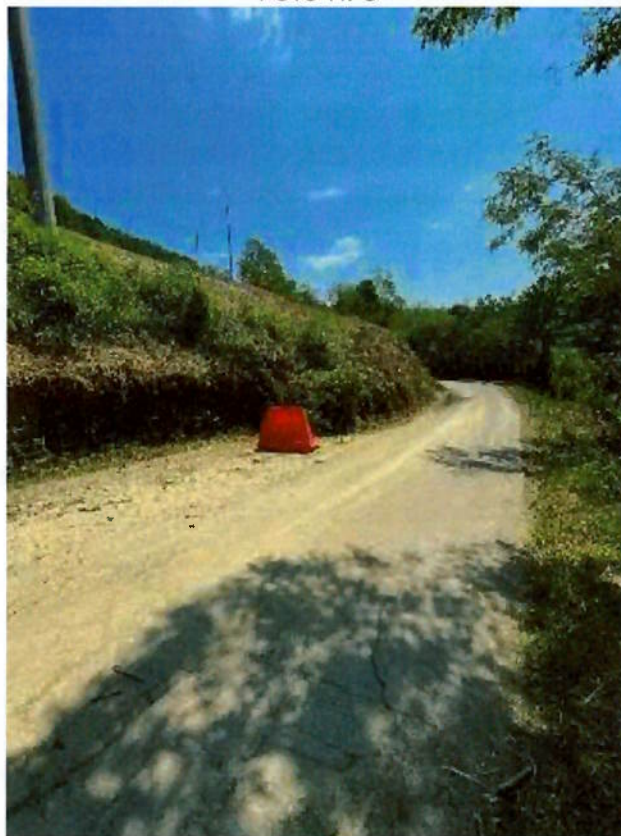
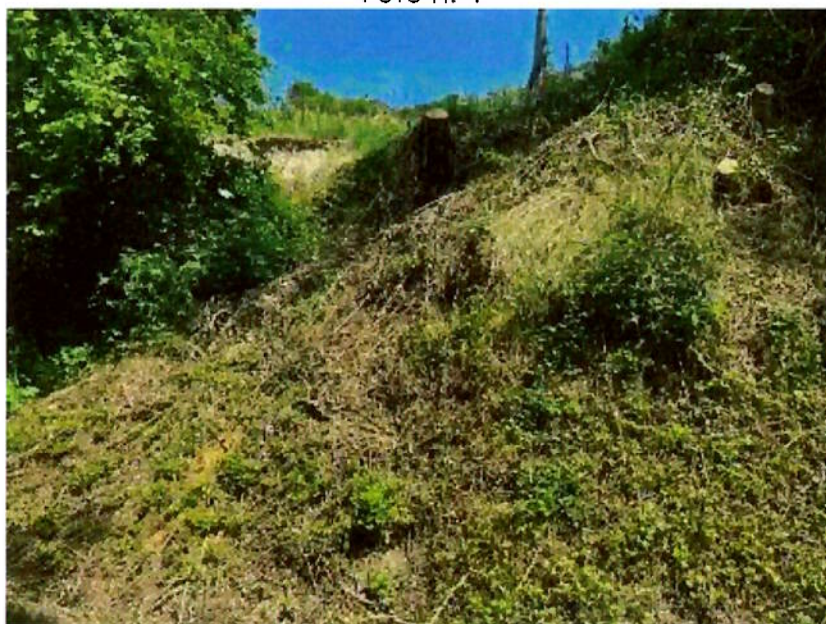
Nel caso specifico, la causa predominante del dissesto è rappresentata dalle intense circolazioni idriche sotterranee che si hanno alla base della coltre di copertura detritica della roccia in posto.

In particolare si sono evidenziati movimenti della scarpata di monte con invasione della carreggiata stradale e conseguente interdizione del traffico veicolare e pedonale. L'evento ha provocato inoltre il ribaltamento del palo della linea elettrica, il cedimento di parte della banchina stradale di valle, occlusione dei tombini esistenti e dei fossi stradali.

- la rimozione del terreno scivolato a valle sulla sede stradale,;
- la riprofilatura della scarpata di monte ed il ripristino dei fossi stradali presenti lungo il tratto interessato e limitrofi;

E' stato inoltre posto in sicurezza un palo Enel che si trovava in condizioni precarie a causa del movimento in atto.

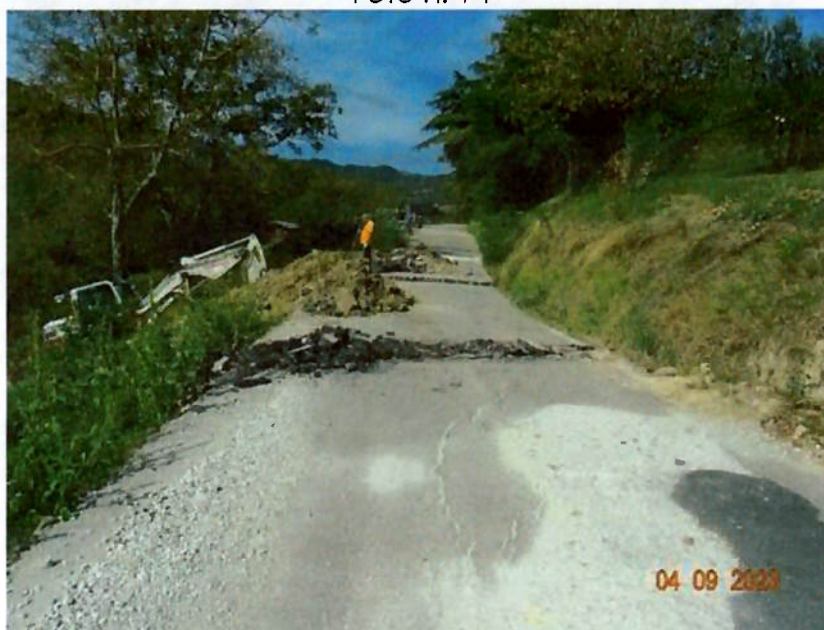
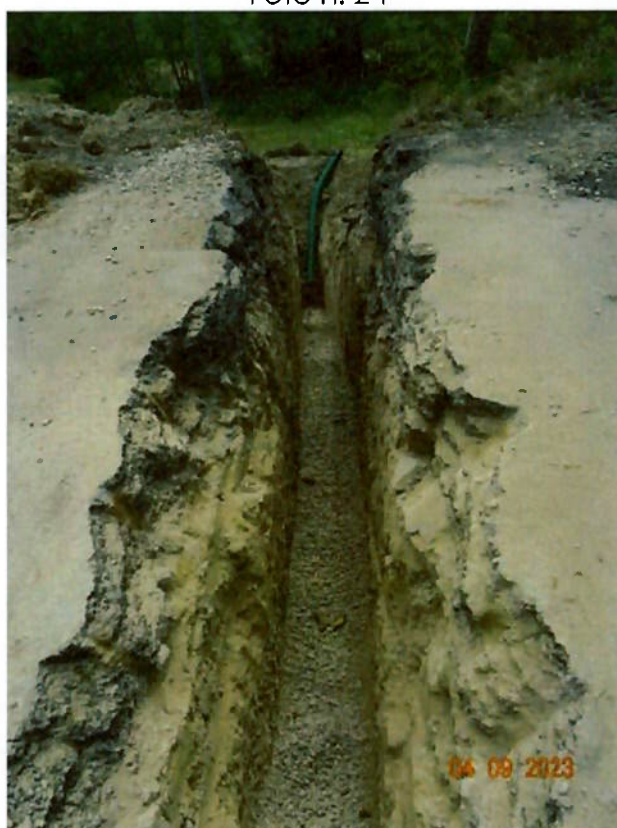
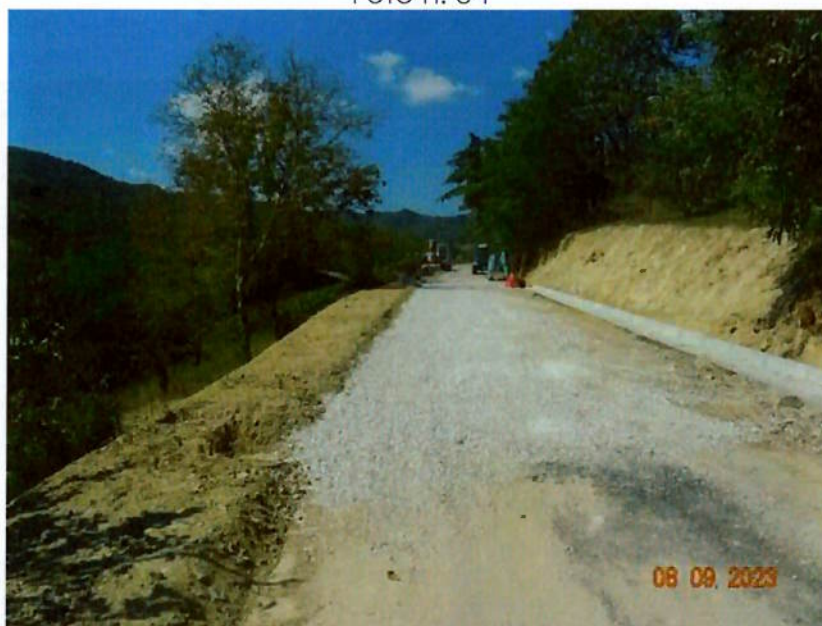
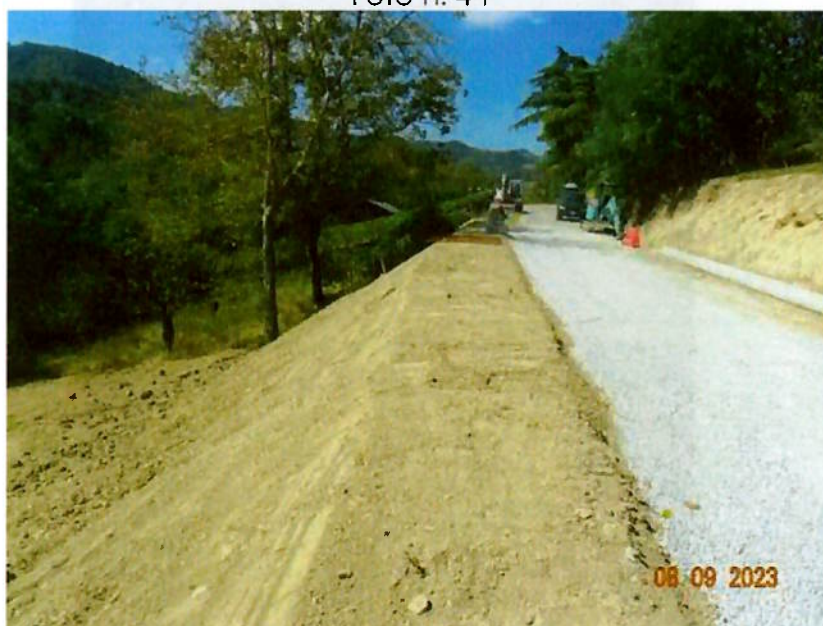
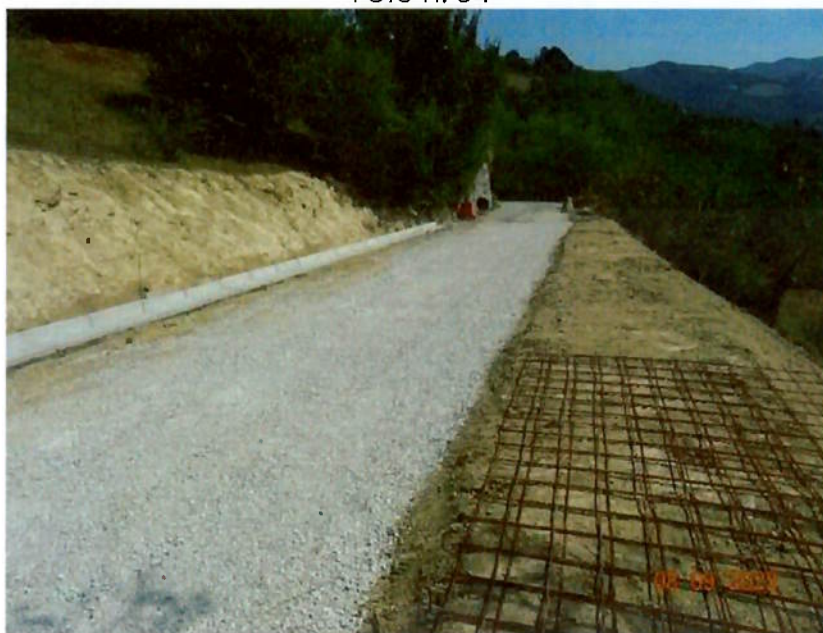
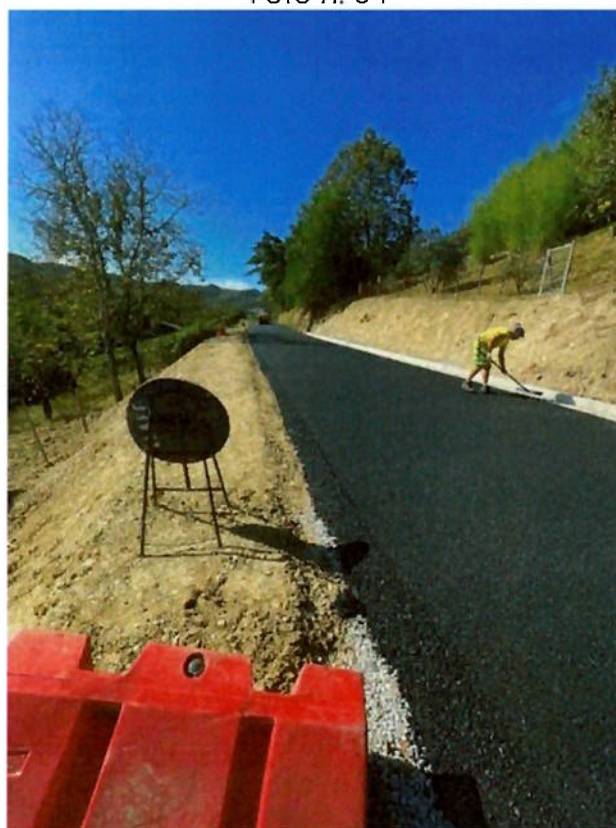
Trattasi di un ampio dissesto che ha interessato sia le proprietà private che la viabilità comunale. L'evento franoso infatti ha provocato un vistoso abbassamento con fratture della sede stradale per uno sviluppo di circa ml 30-40 mt, in continuità ad altri movimenti che, partendo da monte, fanno rilevare un marcato cedimento della scarpata posta a valle e fessurazioni del piano viabile.

In corrispondenza della scarpata di monte in prossimità alle abitazioni si rilevano lesioni al muro di contenimento oltre alla presenza di una canaletta di scolo disconnessa che non permette il corretto scolo delle acque superficiali su strada.
