# COMUNE DI SANTA SOFIA

### DISSESTO IDROGEOLOGICO MAGGIO 2023 A SEGUITO DI ECCEZIONALI PRECIPITAZIONI PIOVOSE DEL 16 MAGGIO 2023 E GIORNI SUCCESSIVI

#### Scheda n.1.1

##### Strada Collina di Pondo-Saviana tratto Località Vigne

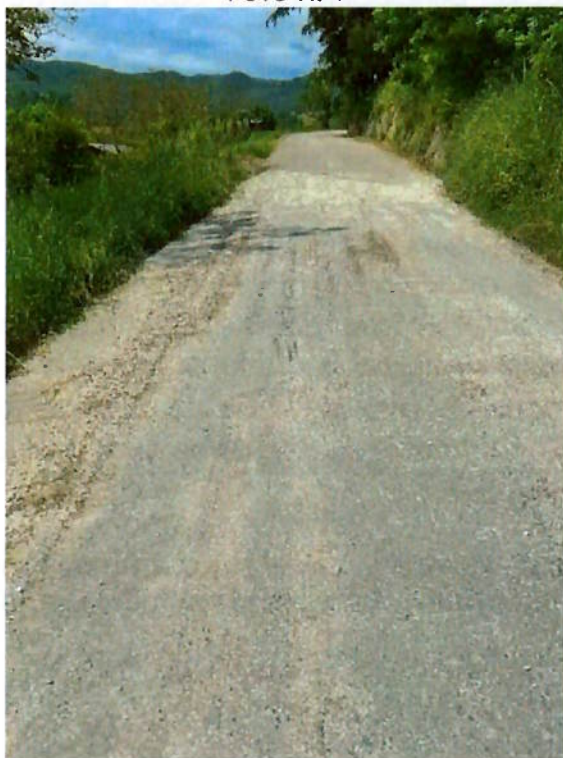
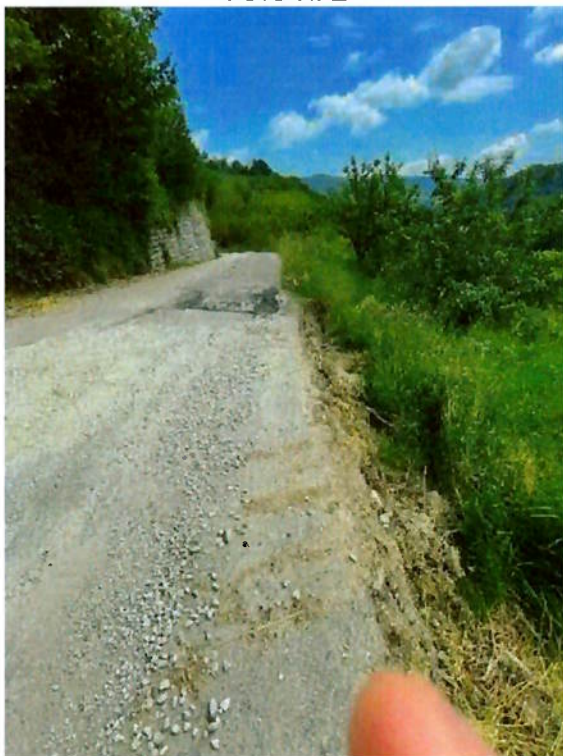
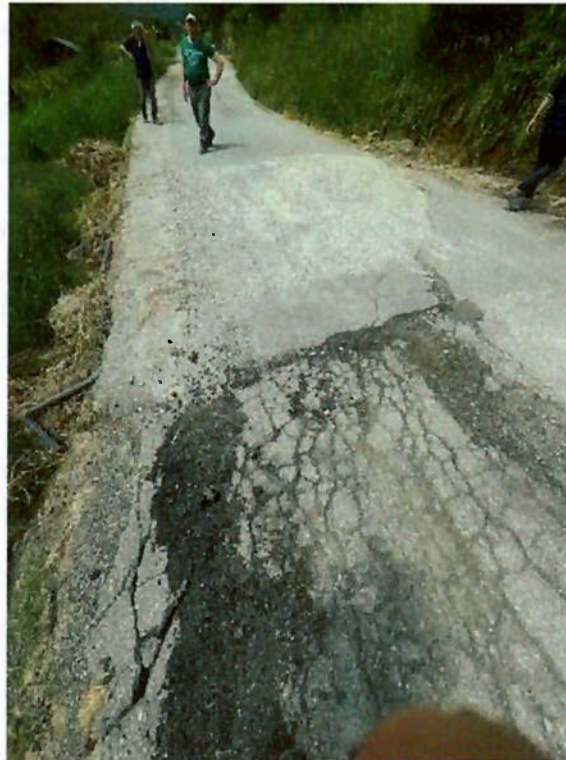
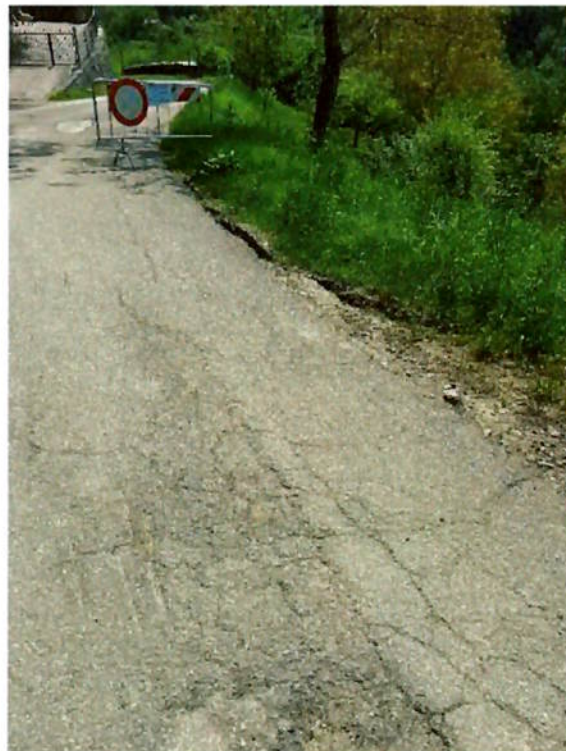
Trattasi di un ampio dissesto che ha interessato sia le proprietà private che la viabilità comunale. L'evento franoso infatti ha provocato un vistoso abbassamento con fratture della sede stradale per uno sviluppo di circa ml 30-40 mt, in continuità ad altri movimenti che, partendo da monte, fanno rilevare un marcato cedimento della scarpata posta a valle e fessurazioni del piano viabile.

In corrispondenza della scarpata di monte in prossimità alle abitazioni si rilevano lesioni al muro di contenimento oltre alla presenza di una canaletta di scolo disconnessa che non permette il corretto scolo delle acque superficiali su strada.

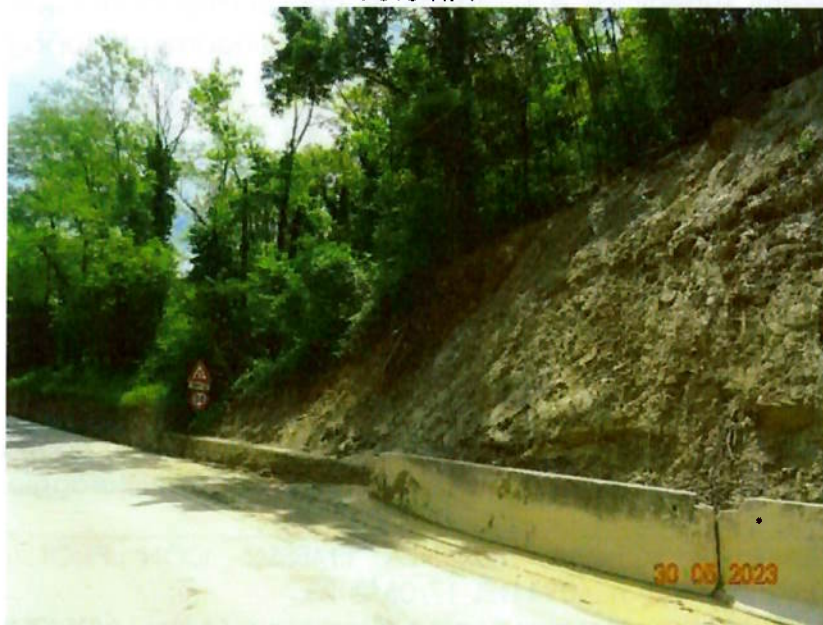
Foto n. 1

Come nella maggior parte dei casi i fattori che hanno prodotto tali movimenti franosi sono riconducibili principalmente a cause provocatrici quali l'azione delle acque correnti superficiali e profonde in concomitanza a cause predisponenti quali la natura del terreno, litologia, giacitura ed andamento topografico.
